# 技術報告

## 耐信頼性試験

( 確認項目： 耐すり傷試験、耐酸性雨試験 )

洗車工房(株) 依頼のコーティング膜の性能について確認する

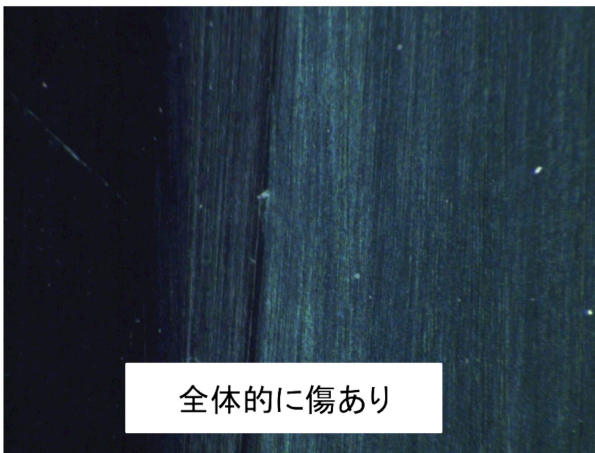
サンプル	実験後の結果			
	擦り回数:10回	光沢値低下率	撥水効果	拡大画像
(1) コーティング未塗布	著しい傷あり	2.7%	○	傷大
(2) 洗車工房コーティング	多少傷あり	1.4%	○	傷小

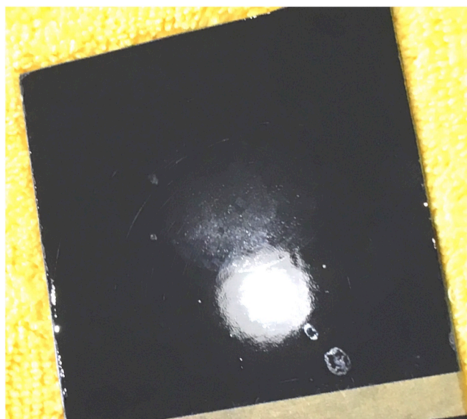
サンプル	実験後の結果			
	外観目視	光沢値低下率	撥水効果	拡大画像
(1) コーティング未塗布	シミ感大	1.9%	低下	シミ大
(2) 洗車工房コーティング	問題無し	0.8%	○	シミ無し

シミ感大 (滴下全範囲)

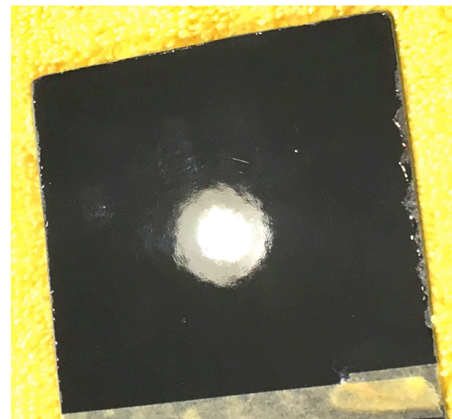
特に問題無し
